AG-021/19

## INFORMAÇÕES DE CAMPANHA 05/2019

**CAMPANHA PARA INSPEÇÃO E EVENTUAL SUBSTITUIÇÃO DOS BRAÇOS DE CONTROLE DIANTEIRO (BANDEJA DE SUSPENSÃO - LADOS DIREITO E ESQUERDO) DOS VEÍCULOS CHEVROLET TRACKER, MODELOS 2015 A 2018, INCLUINDO PEÇAS SUBSTITUÍDAS EM GARANTIA E VENDIDAS COMO COMPONENTE DE REPOSIÇÃO APLICÁVEIS TAMBÉM A MODELOS 2014 EM DIANTE.**

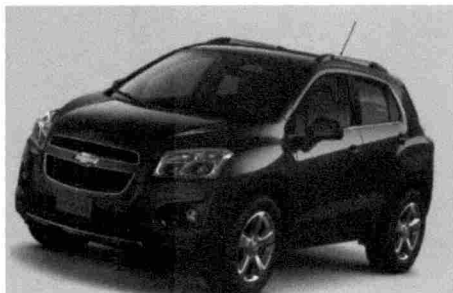
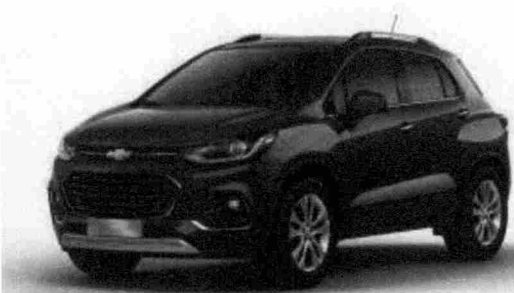
##### **Chevrolet Tracker**

#### **Fotos dos produtos envolvidos**

Uma investigação realizada pela GM dos Estados Unidos identificou que, nos veículos Chevrolet Tracker modelos 2015 a 2018, alguns braços de controle dianteiro (também conhecidos como bandeja de suspensão), podem apresentar um cordão de solda fora do especificado. Ao longo do tempo e em casos raros, esta não conformidade pode causar fadiga e quebra do componente, caso isso ocorra, a roda dianteira poderá deslocar-se de sua posição original, afetando a dirigibilidade do veículo, aumentando o risco de colisão, com possibilidade de lesões físicas graves e até mesmo fatais aos ocupantes do veículo e terceiros.

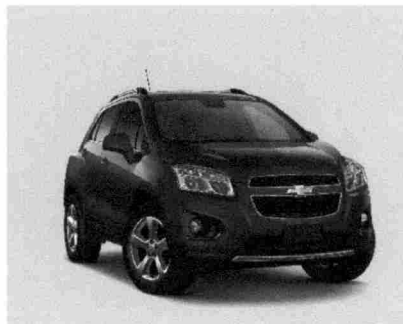
O serviço é necessário pois, em alguns casos, o braço de controle pode apresentar um cordão de solda fora do especificado. Ao longo do tempo e em casos raros, esta não conformidade pode causar fadiga e quebra do componente. Caso isso ocorra, a roda dianteira poderá deslocar-se da sua posição original, afetando a dirigibilidade do veículo, aumentando o risco de colisão, com possibilidade de lesões graves e até fatais aos ocupantes do veículo e a terceiros.

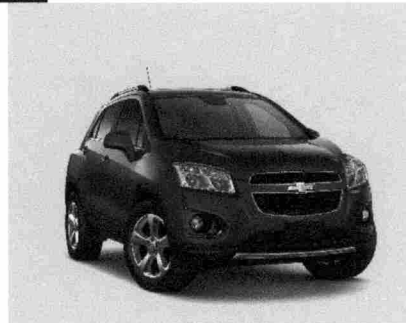
A **General Motors Mercosul**, visando resguardar a segurança e a satisfação de seus consumidores, convoca os proprietários dos veículos Chevrolet Tracker, modelos 2015 a 2018, a entrar em contato imediato com a Rede Chevrolet para a inspeção e eventual substituição do braço de controle dianteiro (bandeja de suspensão).
